■石室と壁画の概要

イ) 古墳の現状と課題

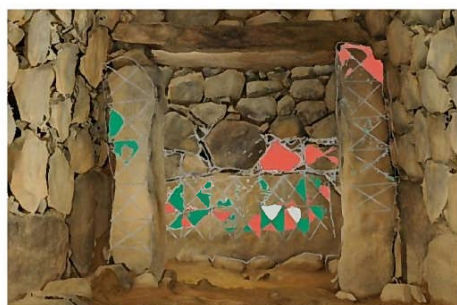
奥壁及び石屋形両石柱前面、側面に千鳥状に連続した赤、緑、白に塗り分けられた三角文が描かれている。この壁画は、各石材に線刻による区画分けが行われている。現状の壁画はかなり薄れており、視認しにくい。石室は江戸期にはすでに開口されていたと考えられ、石室内には「寛文拾参年五月□日」や「昭和十三年」の釘書きがある。

なお、装飾の顔料や色については従来、赤・緑（青）・黄色とされてきたが、平成 21 年（2009）に東京文化財研究所の協力を得て自然科学的分析を行った結果、赤色（ベンカラ）、緑（青）色は緑色（セラドナイト）、黄色とされていた部分は白色（白色粘土）であることがわかった。

(図 II-3-2 CG で鮮明にした壁画)

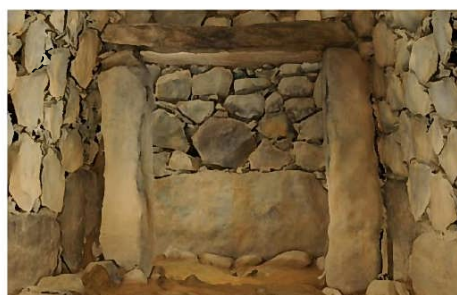
(図 II-3-3 CG で再現した石室の現況)

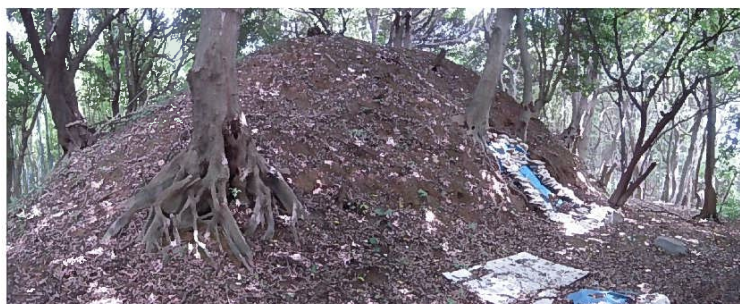
墳丘の現状は江戸期の盗掘と、北西方向から吹きつける海風により、墳丘西側が大きく崩落し、盛土の流出が続いている。また、後円部東側も開墾によって急斜面となり一部が崩れている。そのため、石室内環境の安定化とともに前方後円墳としての往時の姿を取り戻すため、墳丘復元が必要とされよう。なお、墳丘内には樹木が繁育し墳丘、石室への悪影響が懸念されるが、これについては次項で整理する。

(写真 II-14 崩壊する墳丘)、(墳丘北側から)

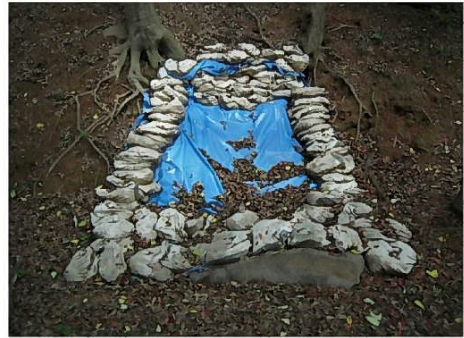
石室開口部は長らく土のう積みによる仮密閉の状態であり、石室内部の温湿度変化や生物被害等については不明であったが、平成21年(2009)より石室環境調査を東京文化財研究所の協力を得て実施した(資料編「石室内環境調査」参照)。結果、室温は12℃から18℃で一定しており、温湿度は100%と推定される。また、天井部に著しい結露がみられるが、他は乾燥しており、室内の環境は比較的健全であることがわかった。

(写真Ⅱ-15 土嚢積みによる仮密閉される開口部)

保護施設の検討には、石室開口部に吹きつける海風を避け、墳丘と同等の断熱性能と防水・排水に配慮した構造が求められる。

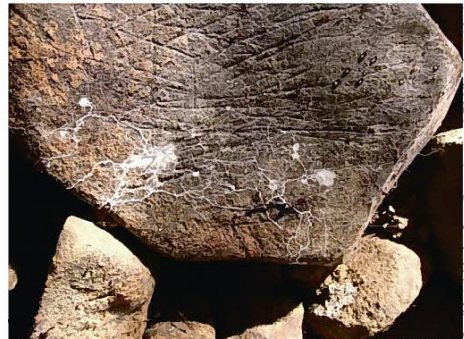
ただし、石室内で数種類のカビとキノコが確認されており、温度変化で結露が生じると菌はいつでもカビを発生させ得ることに留意し、定期的に監視する必要がある。また、小動物の侵入を疑わせる痕跡や降水が多い日に室温の変化がみられる(表Ⅱ-10、Ⅱ-11)ことから、外界とつながる水路の存在が疑われる。よって安定した室内環境を維持するための適切な保護施設が必要である。

(写真Ⅱ-16 玄室 壁の菌糸体)

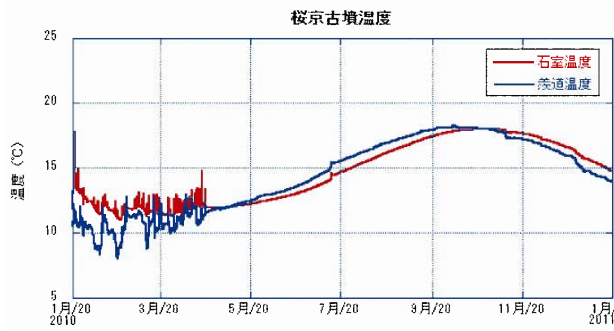
(表Ⅱ-10 2010年の石室内温度と羨道温度)

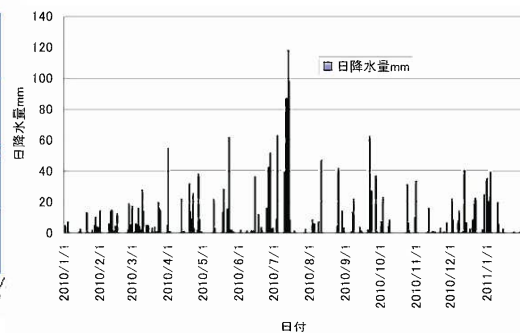
(表Ⅱ-11 宗像市の日降水量)
