# 国史跡桜京古墳整備基本計画 (概要版)

平成24年3月

宗像市教育委員会

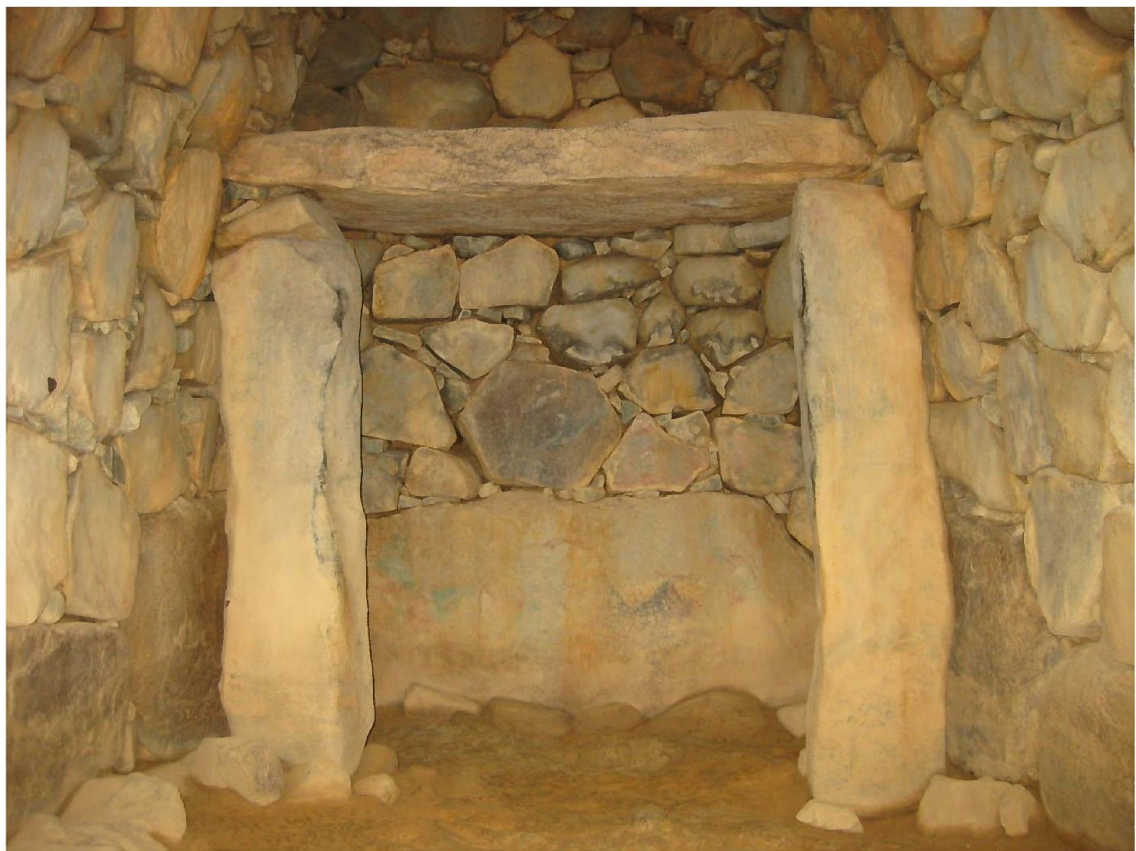
(石室内部石屋形全景)

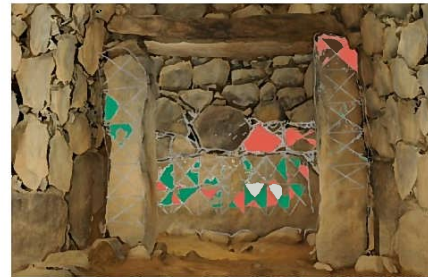
(CGで鮮明にした壁画)

- ・釣川河口左岸の丘陵上、標高約50mに位置する前方後円墳で、規模は全長約39m、時期は6世紀後半頃に築造と考えられます。
- ・全国で約700基が確認されている装飾古墳のひとつであり、赤・白・緑に塗り分けられた三角文が奥壁などに描かれています。この文様に込められた意味を読み解くことで、古代宗像人の死後に対する考え方を知る手がかりを得るとともに、装飾古墳の中心的な分布圏である有明海地域・遠賀川流域との交流を推察できるかけがえのない文化遺産です。
- ・20数基からなる牟田尻桜京古墳群のひとつであり、さらに広域的には200基余りが分布する牟田尻古墳群に含まれます。この古墳群は玄界灘を活動の舞台とし、沖ノ島祭祀にも関った宗像海人族の墳墓群と考えられます。
- ・墳丘には装飾の描かれた第1主体部のほか、未調査の第2主体部や墳丘に隣接する5基の円墳が確認され、本古墳に関りの深い人物が眠るものと推定されます。

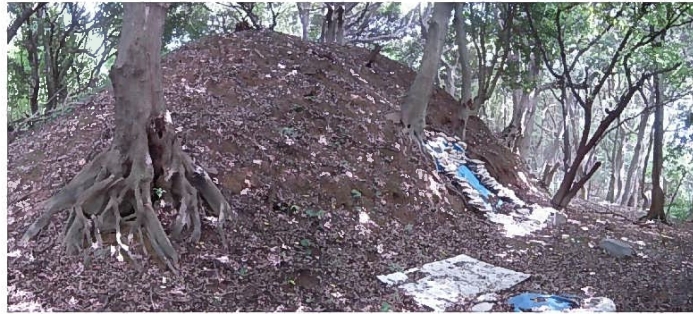
- ・発見当時の墳丘部分の面積、893 m<sup>2</sup>が公有地化され、国史跡として保存されています。
- ・墳丘は西側が大きく崩落し、継続的な盛土の流出が懸念されています。また周辺の植生は竹林が浸潤し、墳丘上には樹木が繁茂するなど壁画と石室の存続を脅かしています。さらに石室の開口部は、土のうにより仮密閉されている状況であり、緊急な整備が求められています。

(崩壊する墳丘、墳丘北側から)

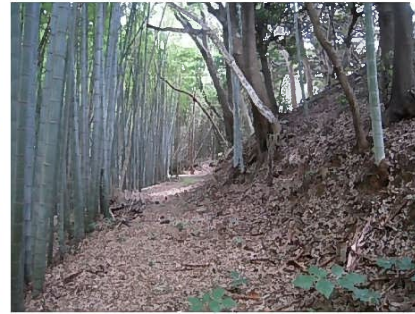
(墳丘に迫る竹林)
