第2章 史跡「宗像神社境内」周辺の現状

1. 宗像市の環境

2. 計画対象地の現状

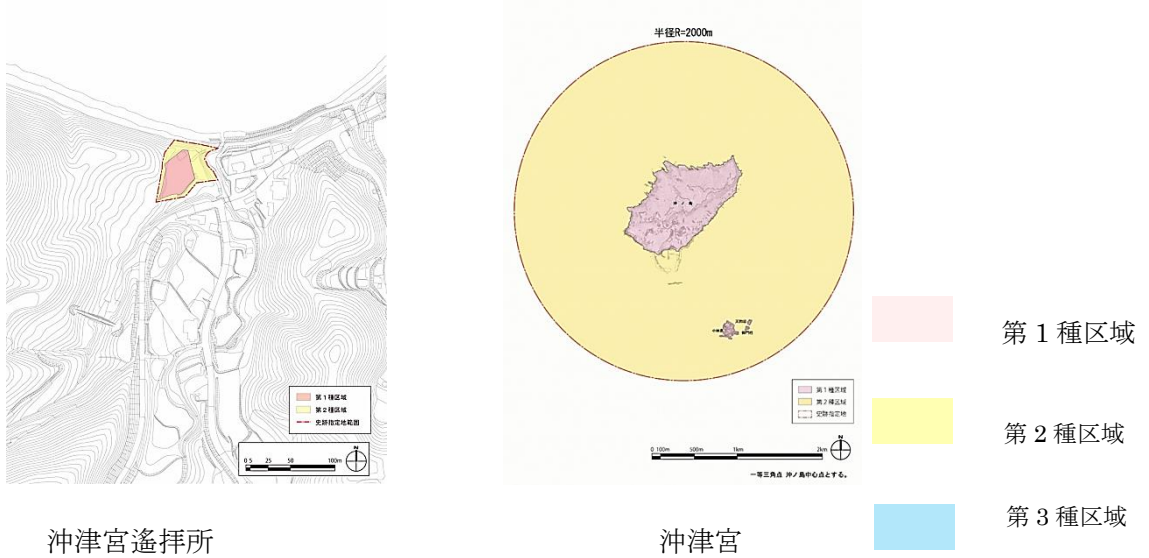
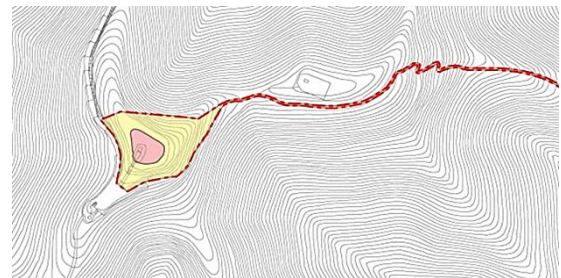
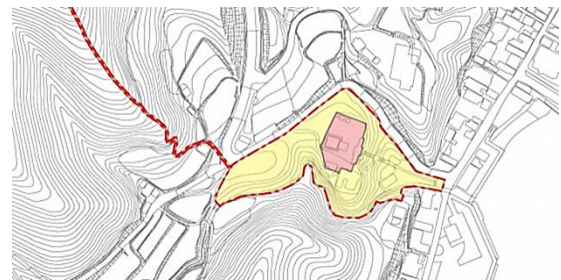
図2-2-6 史跡境内地範囲図

第1種区域は、古代の祭祀遺跡や本殿・拝殿を含む範囲であり、本質的な価値の保存を優先して整備する。

第2種区域は、第1種区域に準じる範囲であり、社叢を含め信仰を支える構造物等の保存を優先し、来訪者の動線に配慮しつつ静謐かつ尊厳のある信仰の場を演出する。沖津宮は、すべて海域であることから、静謐かつ尊厳のある信仰の場に相応しい史跡景観を阻害するものは撤去する。

第3種区域は、辺津宮の第2駐車場や第3駐車場、神宝館が含まれるが、将来的には史跡の本質的価値を補強する整備を行う。
